Verkehrsumfahrt 8. März 2022

Problem- und Gefahrstellen für Fussgänger und Radfahrer in RSKN

Sammlung durch den Bürgerausschuss, Fuss e.V. und Eltern der Schulkinder der GS Sulzgries

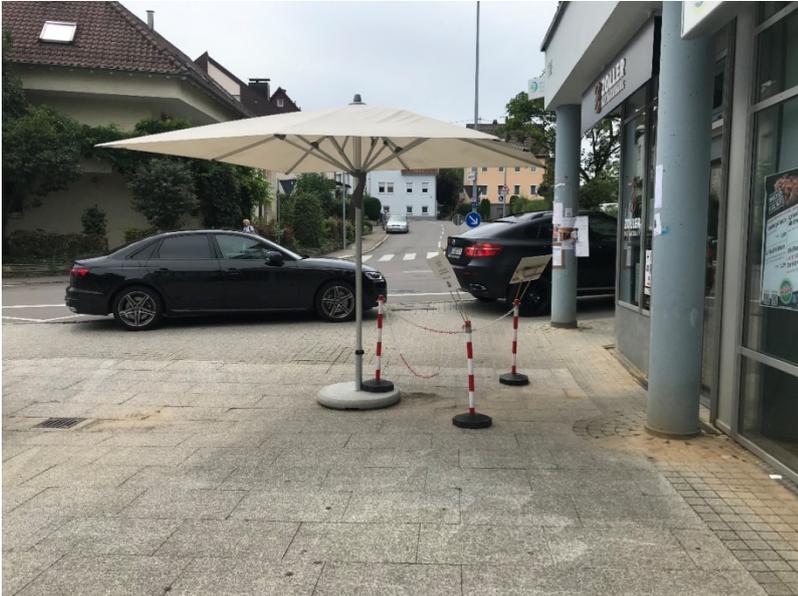
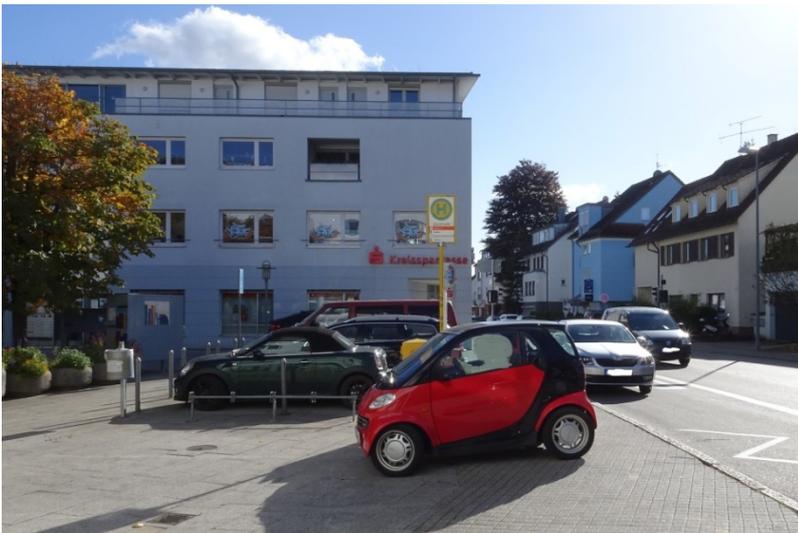
Zentrum Sulzgries

- Bushaltestelle ist immer noch nicht barrierefrei
- Autos auf den Parkplätzen müssen Bushaltestelle, Wartebereich und Gehweg queren: Autodominiertes Einkaufen.
- Fahrgäste der Busse, Kinder die zur Schule gehen, Zu Fußgehende Einkäufer bahnen sich durch die zugeparkten Flächen einen Weg
- Der Bus hält oft auf der Straße, weil die Busbucht zugeparkt ist was zusätzliche Gefahren birgt.
- Rechts und links der ausgewiesenen 6 Parkplätze stehen zum teil dauerhaft geparkte Fahrzeuge, so dass die komplette Breite oft zugeparkt ist -> Feuerwehrezufahrt?

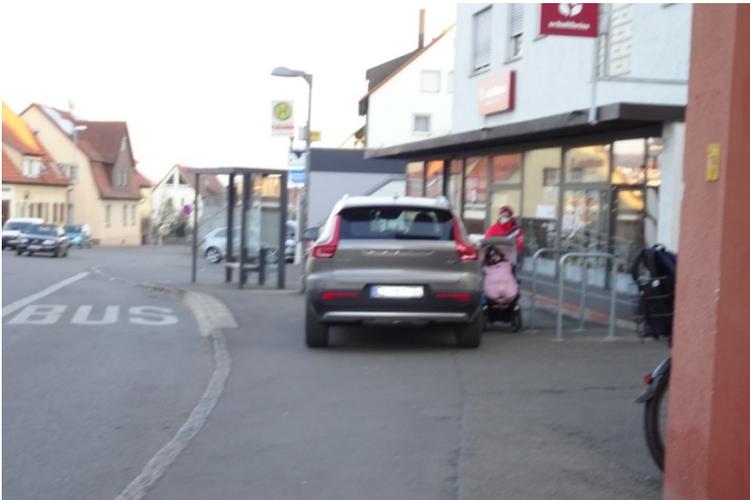
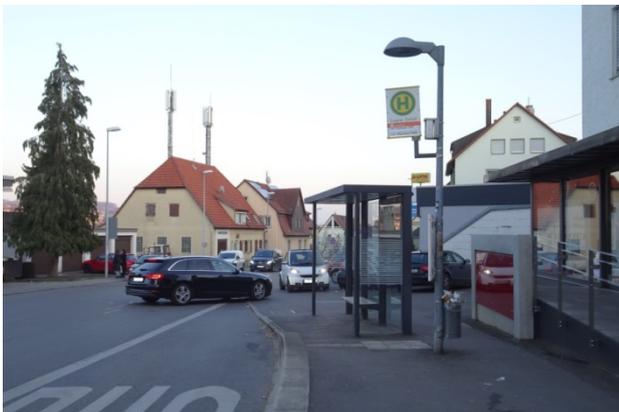
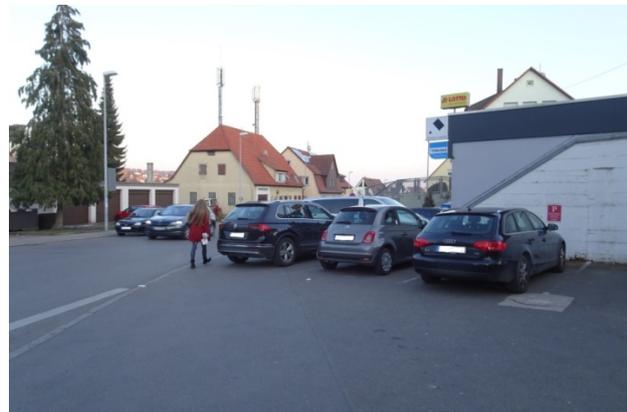
Sulzgrieser Straße vor Bäckerei Schultheiss / Schreibwarengeschäft

- Wildes Parken auf dem Gehweg
- Teilweise Zuparken der Bushaltestelle, „Drive In-Shopping“
- Gefährdung der Fußgänger durch Überfahung des Gehwegs durch ein- und ausparkende Autos
- Zwischenraum zwischen Rampe des Bäckers und Bushaltestelle ist zu schmal

- Schrägparkplätze entlang der Straße, evtl nur eine Zufahrt zu den Parkplätzen entlang des Gebäudes
- Gehweg zwischen Gebäuden und Parkplätzen entlang führen, farblich markieren
- Erhöhung der Bordsteinkante

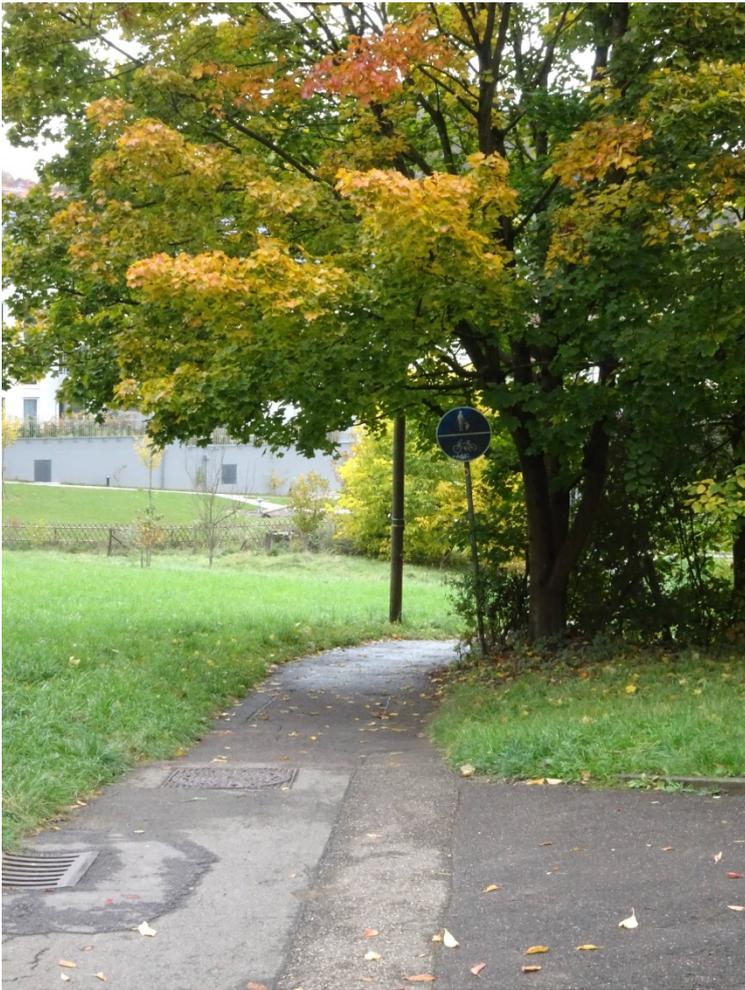
Fuß- und Radweg vom Bonus nach unten ins Tal

Blick vom Bonus nach unten ins Tal

- Nach unten fahrenden Fahrradfahrer wird durch den Baum die Sicht auf von unten kommende Fußgänger oder Radfahrer verstellt -> hohes Tempo kann zu gefährlichen Zusammenstößen führen
- Der Weg ist sehr schmal und Ausweichen schwierig
- Oft ist der Weg voller Laub oder Scherben

- Unter dem Baum auslichten
- Weg verbreitern
- Häufiger reinigen

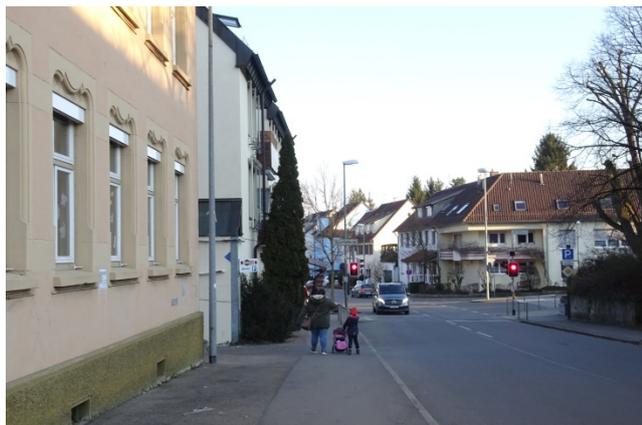
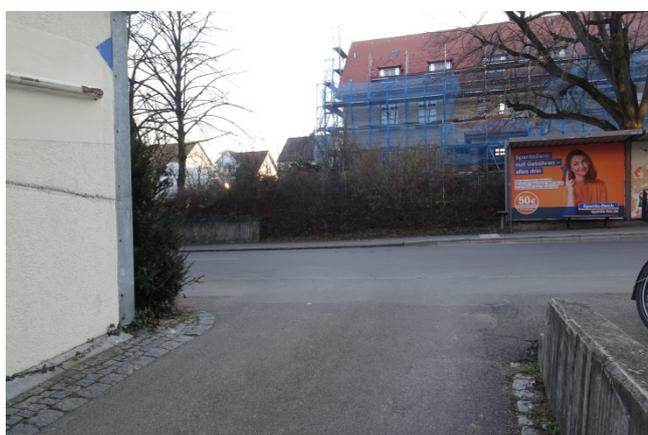
Sulzgrieser Straße, Ausfahrt Parkplatz Bonusmarkt

Ausfahrt unübersichtlich, steil nach oben, direkt zwischen Kindergarten und Supermarkt

Spiegel gegenüber

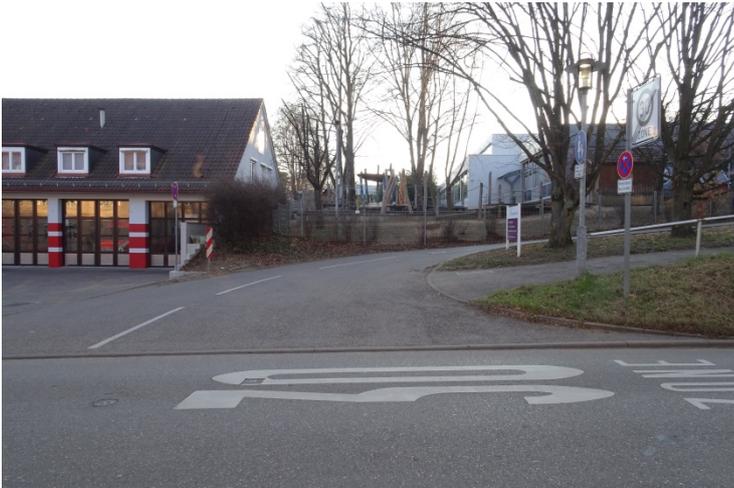
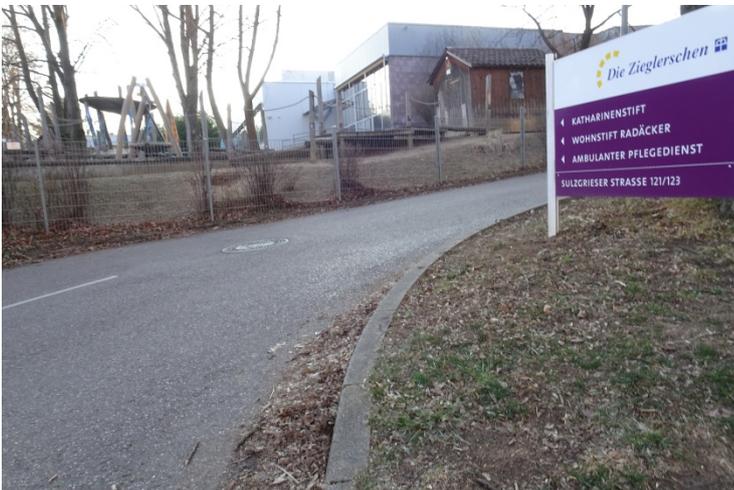
Sulzgrieser Straße / Feuerwehr

- Unübersichtliche Einmündung, quert den Schulweg
- Schild behindert die Sicht

- Schild vom Straßenrand weg versetzen
- In einmündender Straße: Schild querende Fußgänger

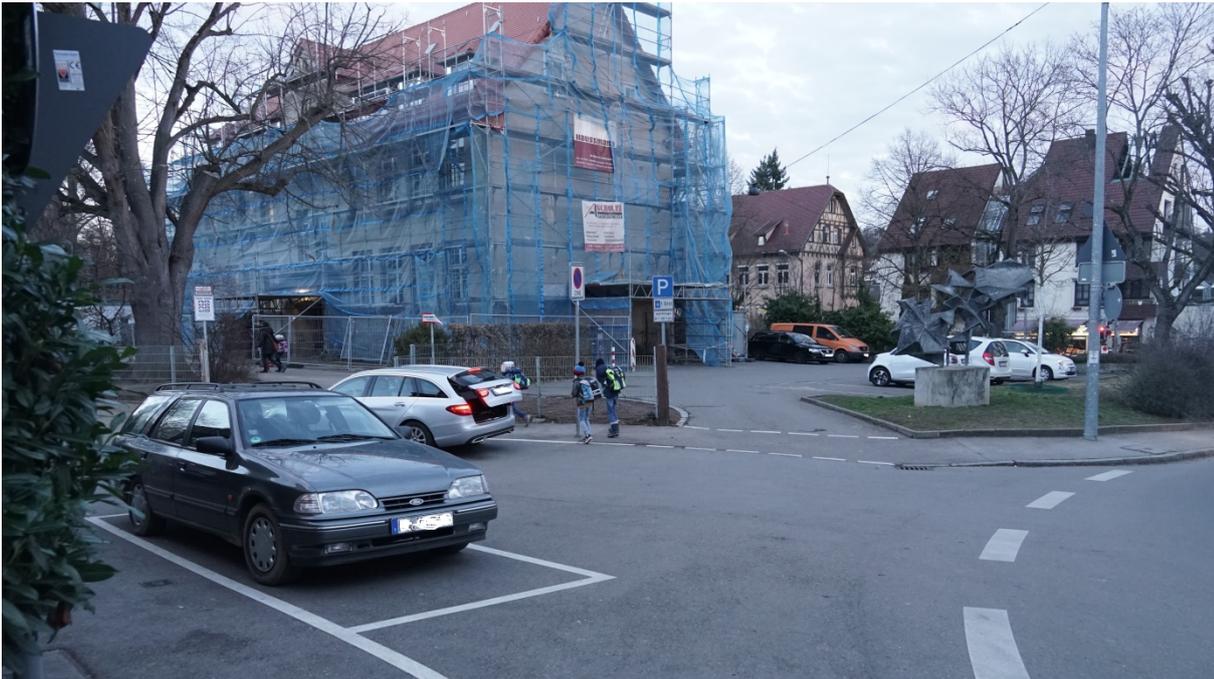
Kelterstraße Kurve, Einfahrt zur Schule

Vor allem bei schlechtem Wetter und bei Dunkelheit morgens hohe Gefährdung der zu Fuss zur Schule kommenden Kinder durch Elterntaxis

Sperrung der Zufahrt zur Schule für alle außer Anlieger, außerdem farbliche Weiterführung des Gehwegs aus der Kelterstraße Richtung Sulzgrieser Straße, zB durch Piktogramme auf dem Boden

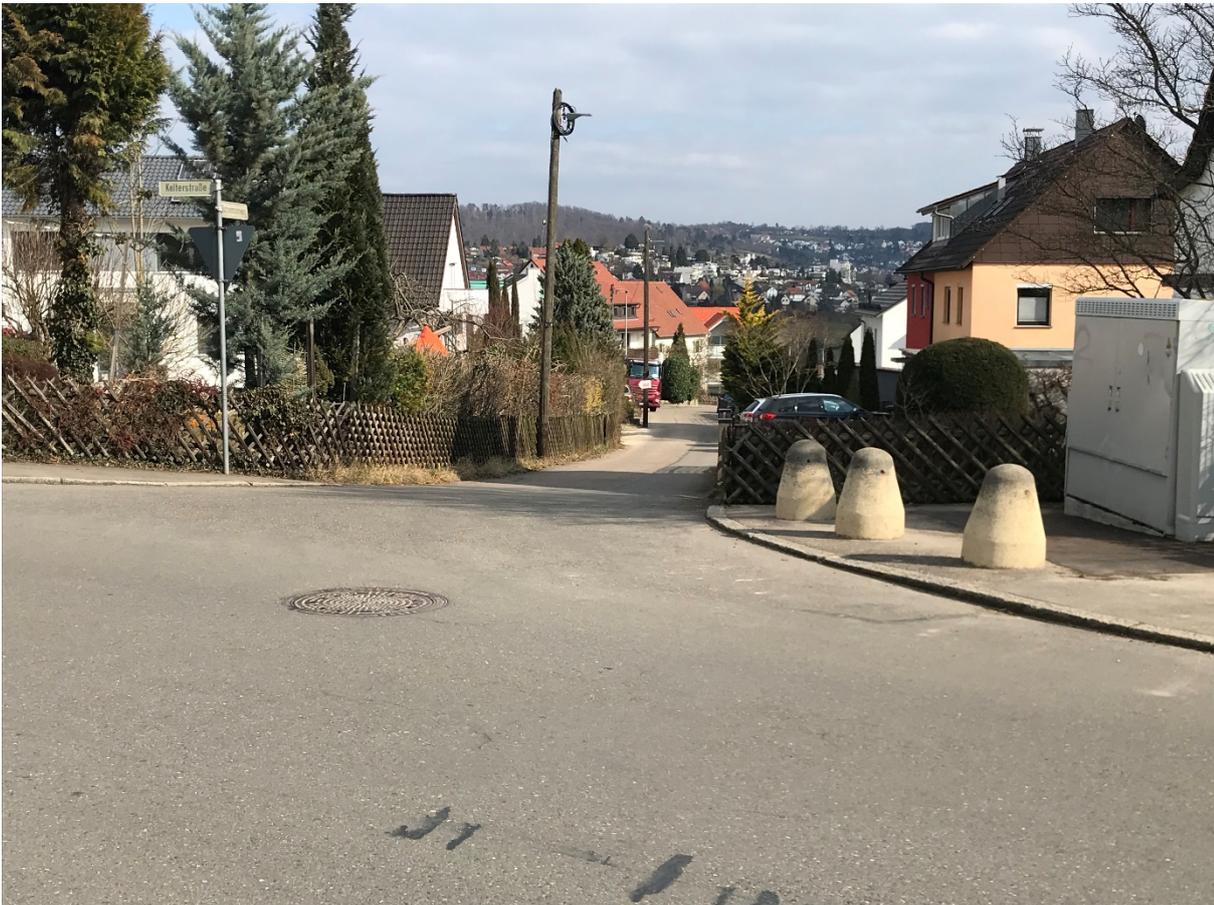
Kelterstraße/Butzenmannweg oberer Teil

Der Butzenmannweg wird von Schülern und Radfahrern gern genutzt und mündet in die Kelterstraße.

Von der Kelterstraße kommende Fahrzeuge, die nach rechts mit oft überhöhter Geschwindigkeit in den Butzenmannweg einbiegen, sind ein großes Gefahrenpotenzial für Fußgänger und Radler, die sich auf dem Butzenmannweg aufhalten.

- Anliegerstraße / Spielstraße
- Zone 30
- visuelles Zeichen auf der Straße

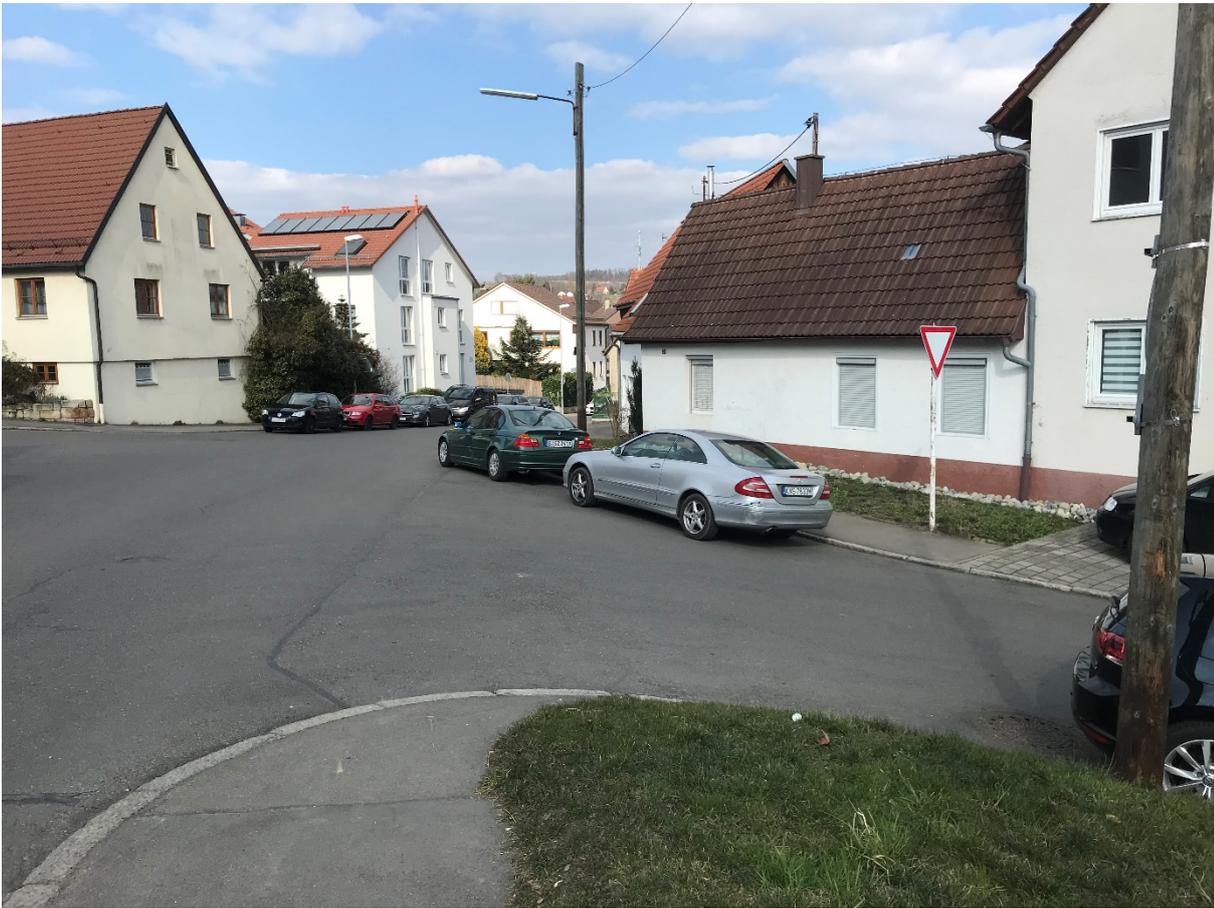
Kelterstraße/Bergstraße

Auch die Kelterstraße ist ein Schulweg, Kinder die diese Kreuzung queren, müssen durch parkende Autos oder weichen auf die Straße aus. Die Sicht ist erschwert.

Zudem sind hier viele Straßen, die sich an diesem Punkt treffen. Verkehr von vorne, rechts, links und hinten.

visuelles Zeichen auf der Straße (verlängerter angezeichneter Gehweg), Kontrollen bei ordnungswidrigem Parken im Kreuzungsbereich.

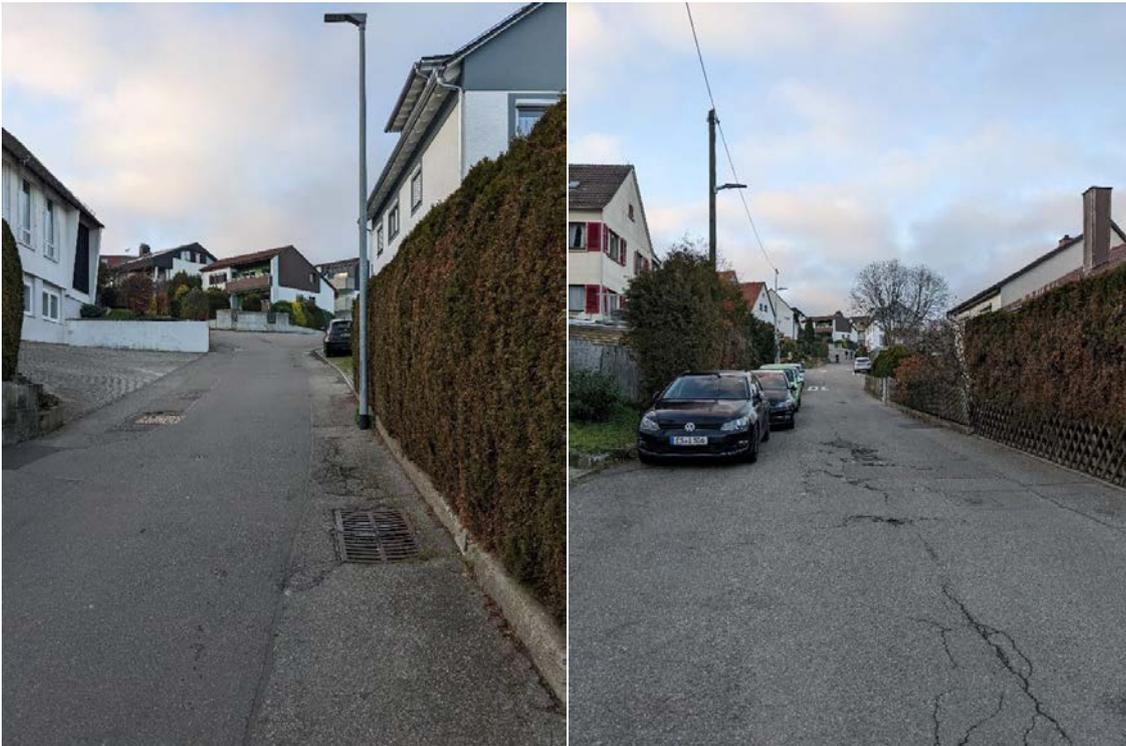
Bergstraße unterhalb der Kelterstraße

- Der ganze untere Teil der Bergstraße (unterhalb der Kelterstraße) besitzt keinen Gehweg. An manchen Stellen ist die Straße durch parkende Autos so eng (wie auf Foto links auf Höhe Hausnummer 27 und rechts Höhe Hausnummer 33 zu sehen), dass Fußgänger und Autos sich nicht ausweichen können. Kinder, die im Dunkeln von Autos nicht gesehen werden haben keine Ausweichmöglichkeit.
- Die Beschilderung ‚Anlieger frei‘ wird nicht beachtet, was zu hohem Durchgangsverkehr zu Berufsverkehrszeiten führt.

- Gehweg entlang der gesamten Bergstraße.
- An engen Stellen Parkverbot einrichten.
- Anliegerverkehr durch regelmäßige Kontrollen besser durchsetzen

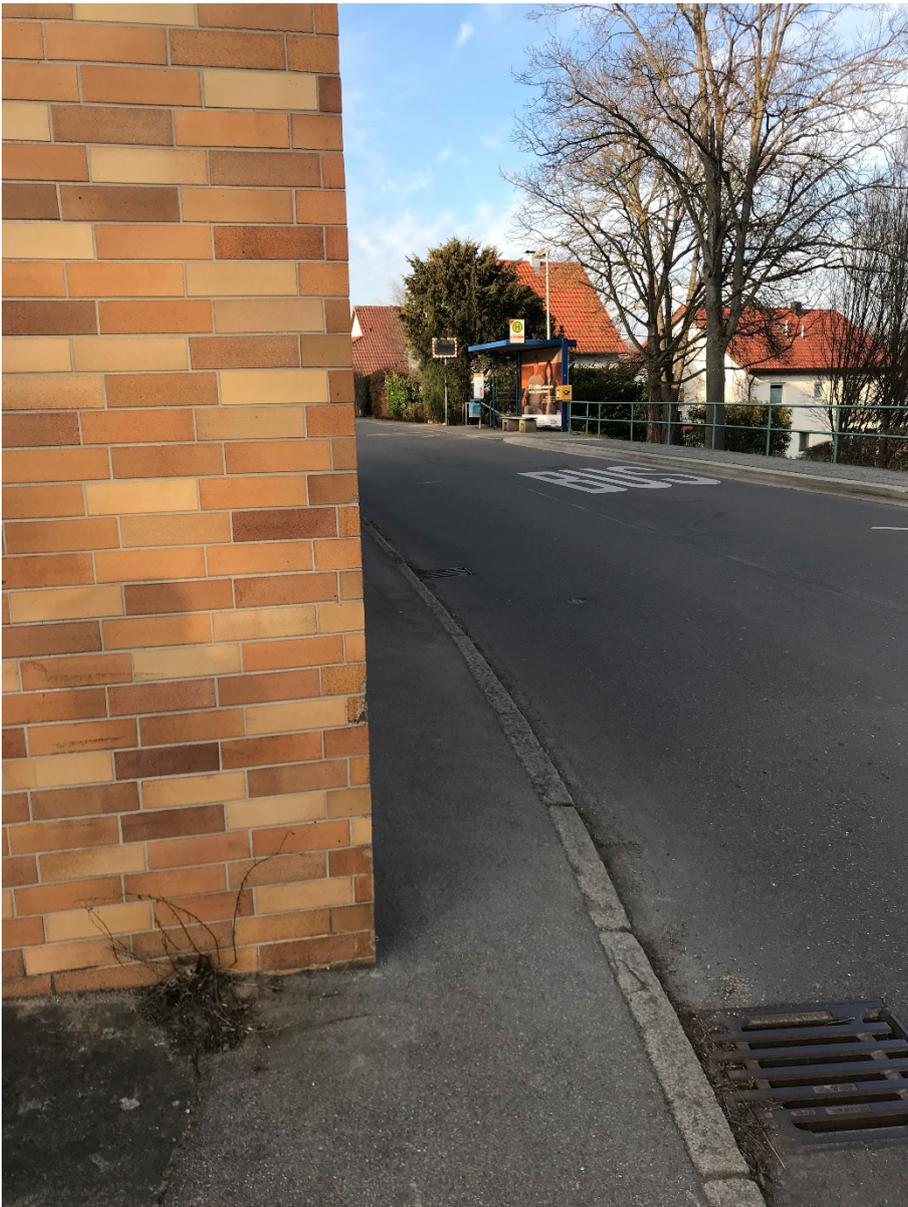
Haus Kelterstraße 54

- An dieser Stelle ist der Gehweg so schmal, dass Kinderwägen und Rollstühle nicht vorbeikommen.
- Auch Schulkinder und Zu Fußgehende sind gefährdet, da große Fahrzeuge wie Bus oder Lastwagen, knapp am Gehweg vorbeifahren.
- Anwohner berichten von schwierigen Straßenwechsel von zu Fuß gehenden.

- Beschilderung „Vorsicht Engstelle“
- Visuelles Zeichen auf der Straße, kreuzende Fußgänger.

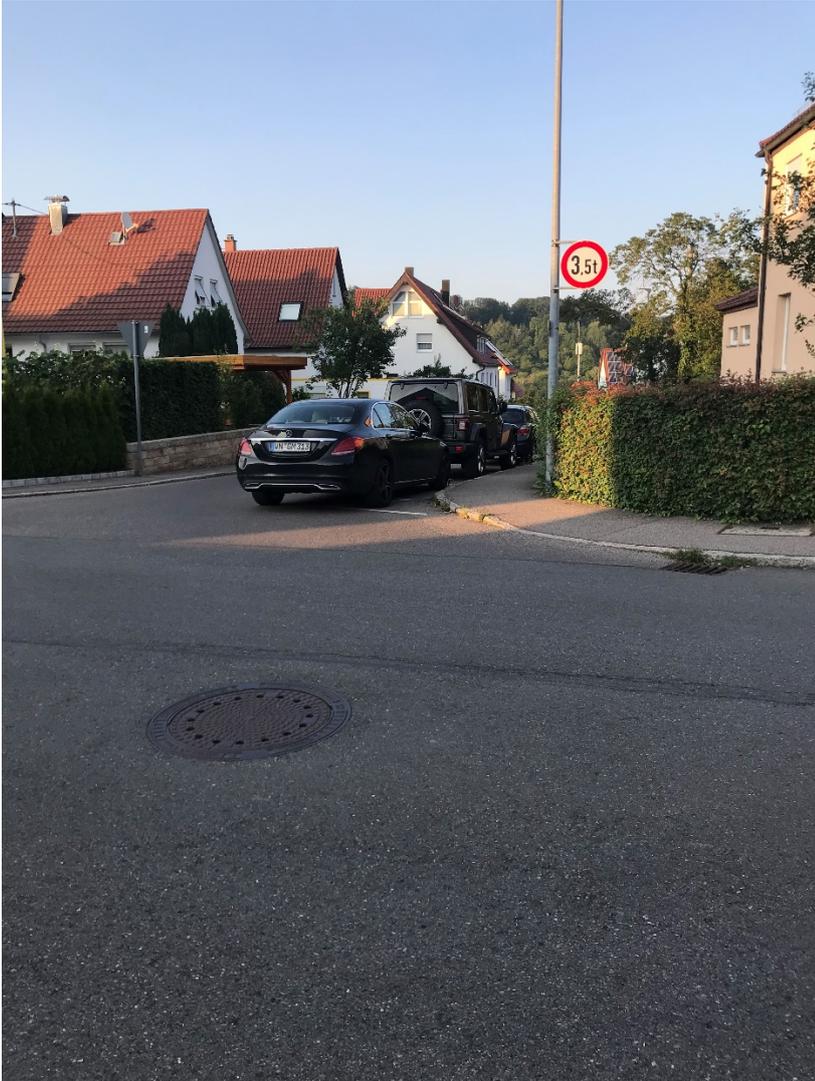
Kelterstraße/ Ecke Pfarrstrasse

- Auf dem offiziellen Schulweg Kelterstrasse sind die Kreuzungsbereiche von Nebenstraßen oft zugeparkt, sodass die Sicht für Kinder stark beeinträchtigt ist.
- Auch der Gegenverkehr von der Pfarrstraße wird zu spät erkannt.
- Hier wird die Pfarrstraße oft als Abkürzung in Richtung Sulzgrieserstraße genutzt, deswegen unnötig hohes Verkehrsaufkommen.

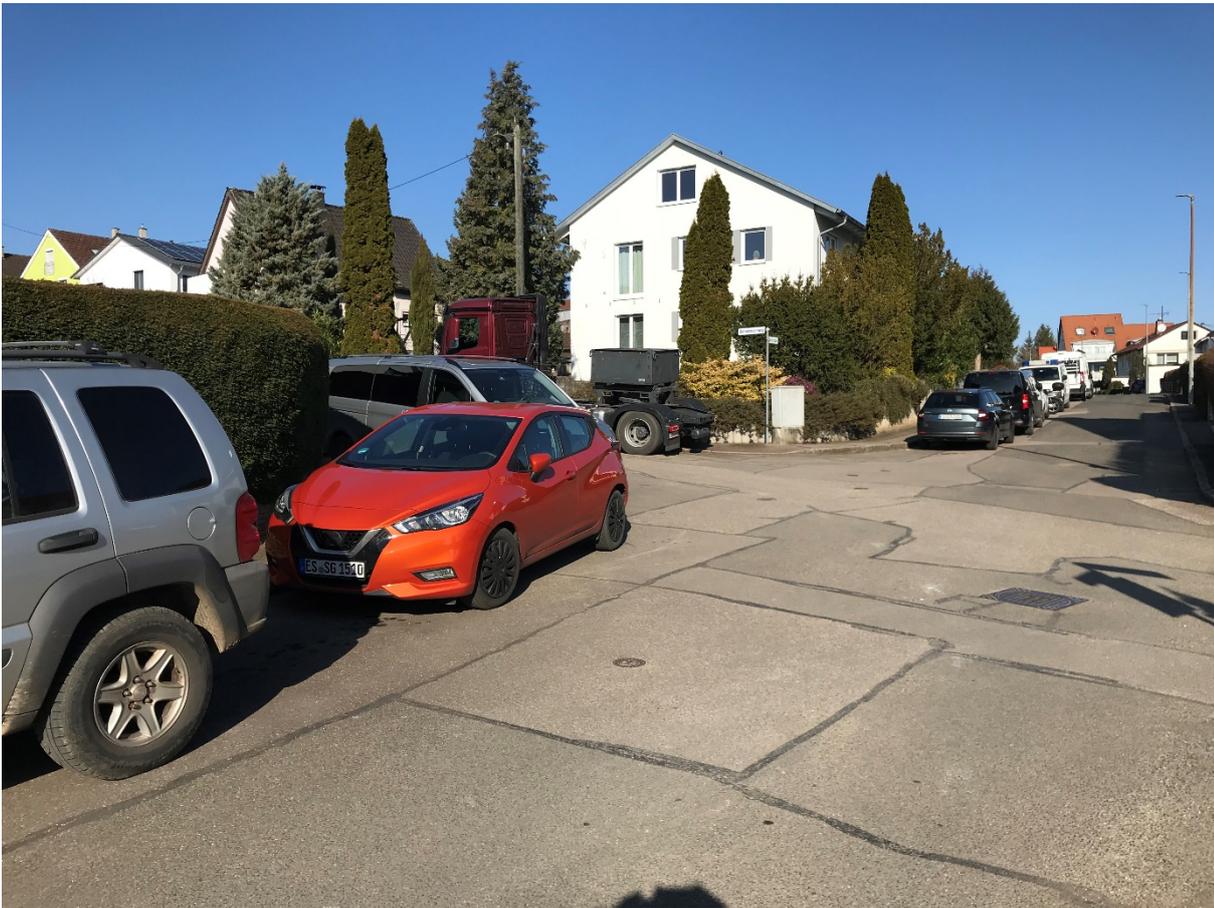
Ecke Butzenmannweg / Im Fritzen

Regelmäßiges Zuparken am Abend in die Kreuzungseinmündung.

Schulkinder können nicht sehen, ob Autos von oben kommen.

Der hier linke Gehweg kann nicht begangen werden, weil er zu schmal ist und auf dem Butzenmannweg gibt es keinen Gehweg.

Auch Radfahrer die den abschüssigen Weg herunterfahren, können von rechts kommenden Autos nicht erkennen.

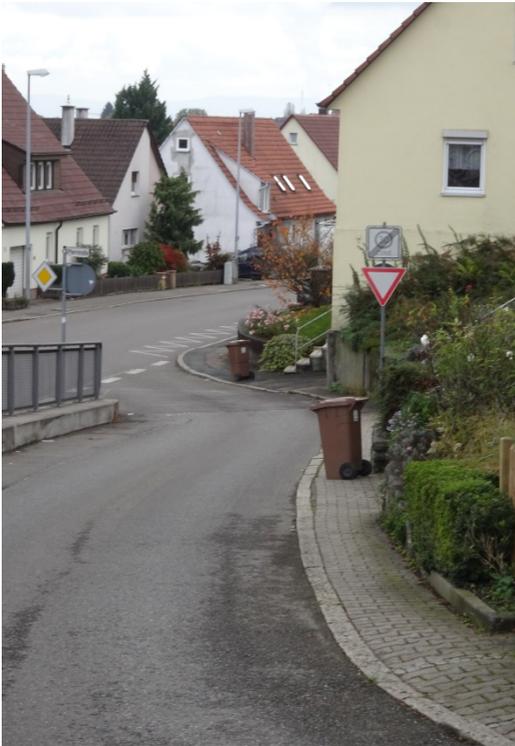
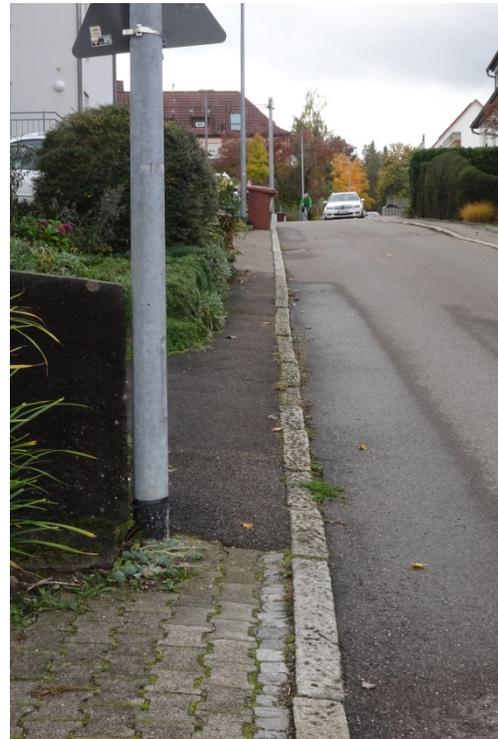
Unterer Teil der Pfarrstraße vor der Einmündung in die Sulzgrieser Straße

- Im oberen Bereich ein extrem schmales Gehweg
- kein Gehweg auf der Nordostseite nach der Treppe, die hinunter führt zum Platz vor der Schreibwarenhandlung, keine Rampe für Kinderwagen etc.
- Auf der Südwestseite ein extrem schmales Gehweg, Kinderwägen oder Rollatoren müssen auf die Straße ausweichen, um zur Sulzgrieser Straße zu kommen.
- Viele Autofahrer, die die Pfarrstraße als Abkürzung zur Sulzgrieser Straße nutzen

- Verbreiterung des vorhandenen Gehwegs
- Straße ausschließlich für Anwohner

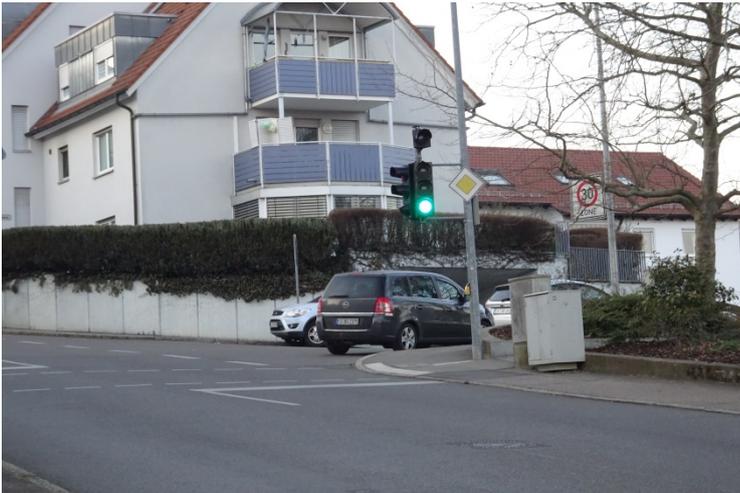
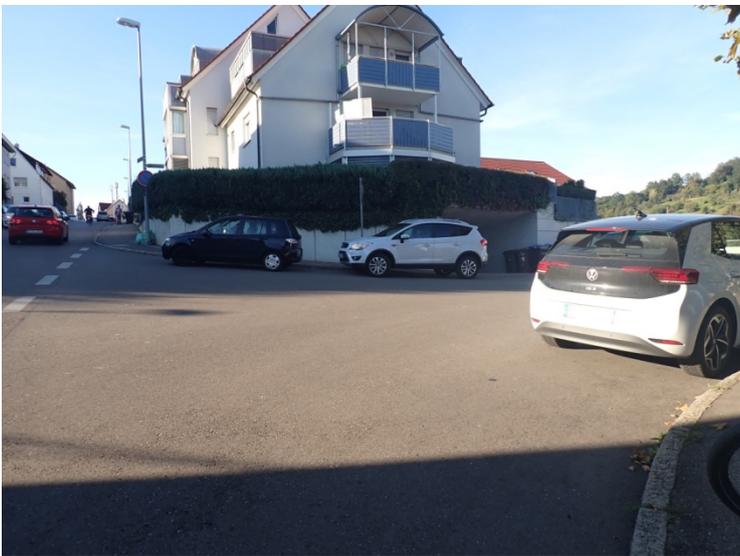
Einmündung Weidenweg in die Sulzgrieser Straße

Foto gemacht südlich der Einmündung auf ca. 1m Höhe – Kinderperspektive, Blick nach N

- Einmündung viel zu breit
- Oft zugeparkt bis an die Sulzgrieser Straße
- Für Kinder keine Einsicht in den Weidenweg
- Kinder sind versteckt hinter den parkenden Autos und können nicht von aus dem Weidenweg kommenden Autos gesehen werden

- Einmündung stark verengen
- Parken zwischen jeweils der Sulzgrieser Straße und der Einfahrt zur Tiefgarage auf der Nordseite und der Einfahrt zum Parkplatz der Volksbank durch Bodenmarkierungen verhindern

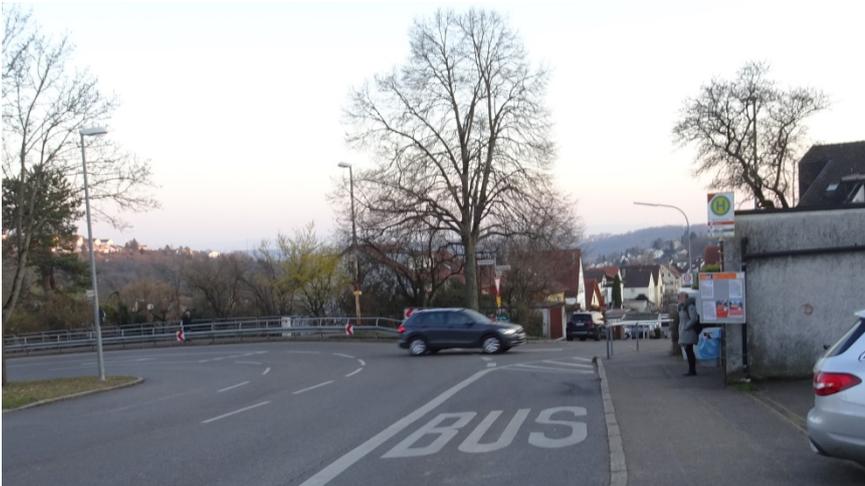
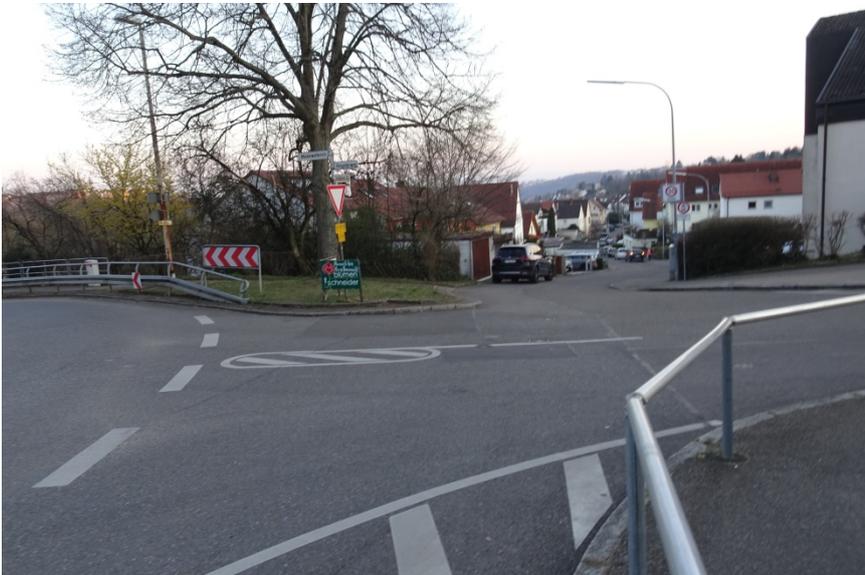
Sulzgrieser Straße Einmündung Holunderweg

- Fußgänger gehen direkt an der Einmündung über die Straße, außerhalb der Absperrstangen
- Gegenüber kein adäquater Gehweg, eher ein Witz von Gehweg

- Gehweg verbreitern
- Einmündung verengen
- Stangen zum Teil entfernen

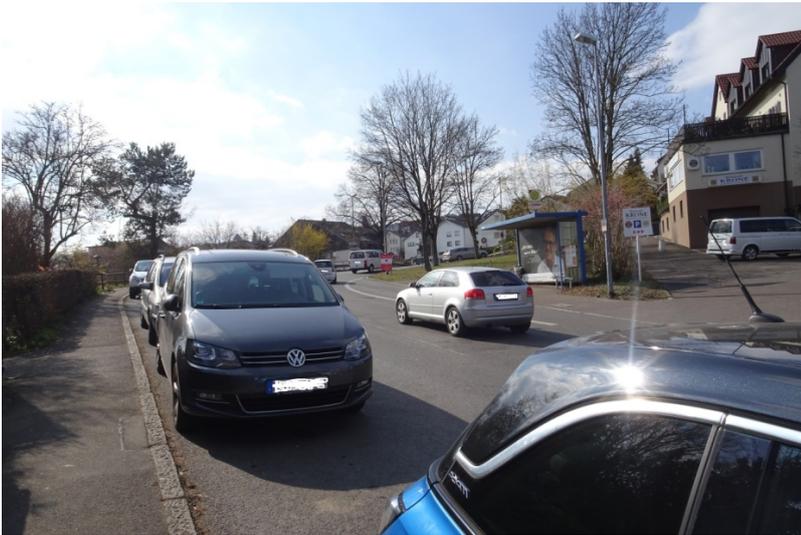
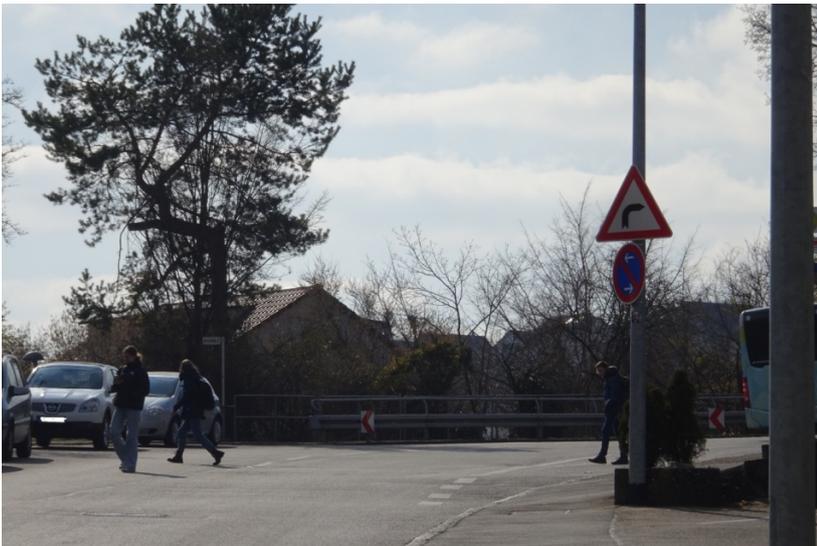
Haltestelle Maienwalterstraße

- Keine Querungshilfe an dieser Stelle, Straße aber relativ breit, teilweise unübersichtlich
- entlang des Gehwegs gegenüber der Haltestelle versperren viele geparkte Autos die Sicht
- die Fußgängerüberwege sind zu weit entfernt, um sie zu nutzen

- Zone 30
- Verkehrsinsel in der Mitte der Fahrbahn
- Wegfall eines Parkplatzes gegenüber der Haltestelle
- Beschilderung „Fußgänger kreuzen“

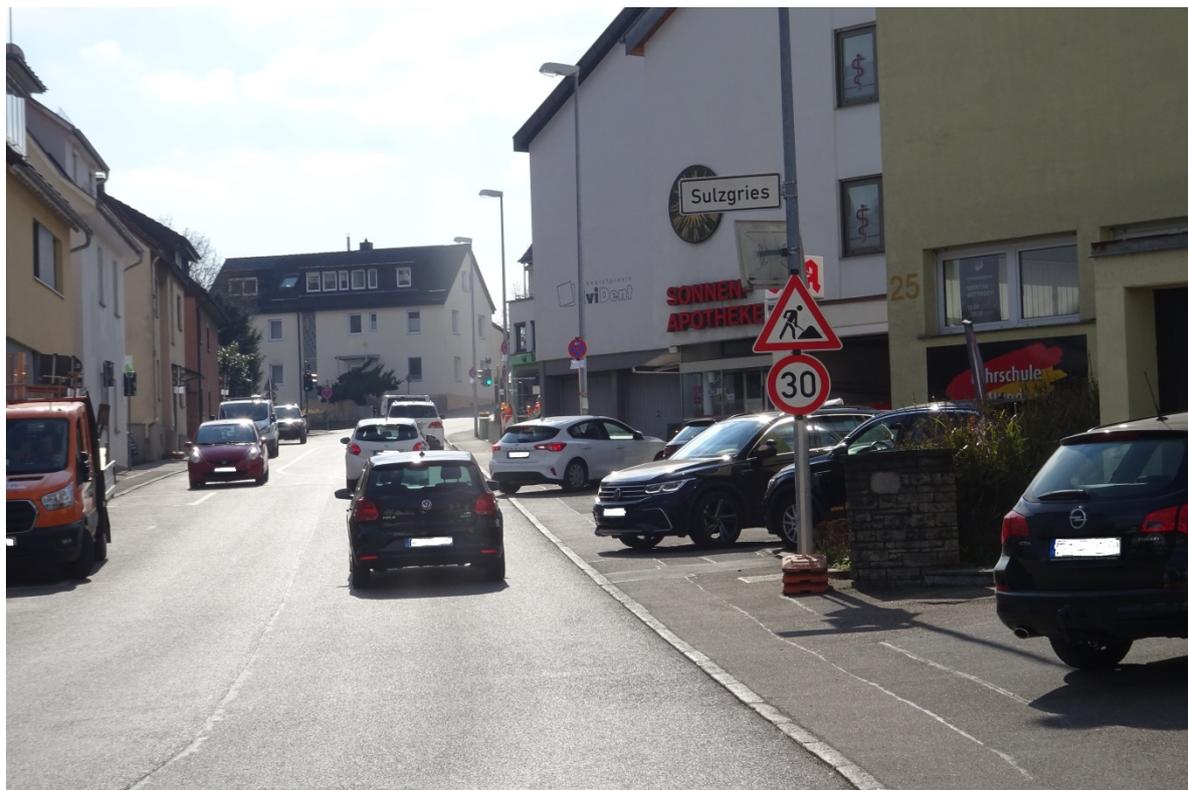
Maienwalterstraße (vor der Apotheke):

Zwischen Fahrschule/Ärztehaus und Apotheke ist der Bürgersteig nicht gefahrlos passierbar (Gehwegparken, Rangierverkehr), hier sind viele ältere/gehbehinderte Personen unterwegs

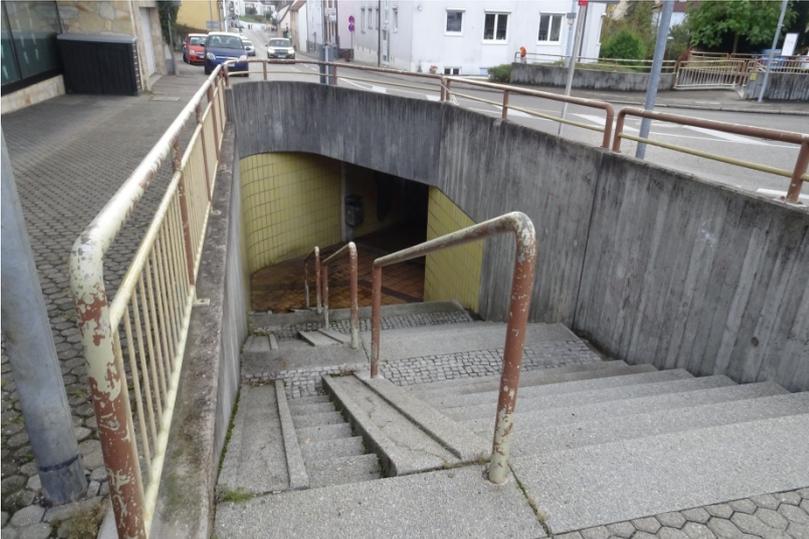
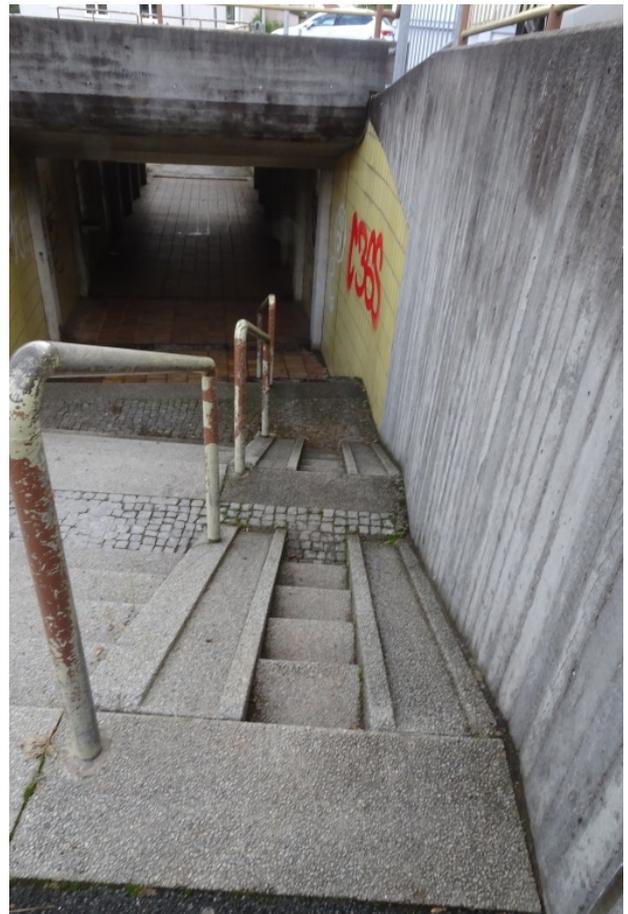
Unterführung Maienwalterstraße

- Beide – der westliche und der östliche - Ausgänge der Unterführung sind für Radfahrer oder Menschen mit Kinderwägen / Rollatoren nicht nutzbar, da die Rampen zu steil sind.
- Das Geländer ist zu nah an den Rampen und behindert das Hochschieben

Deutliche Abflachung der Rampen, Versetzung des Geländers ca. 15 cm weg von den Rampen

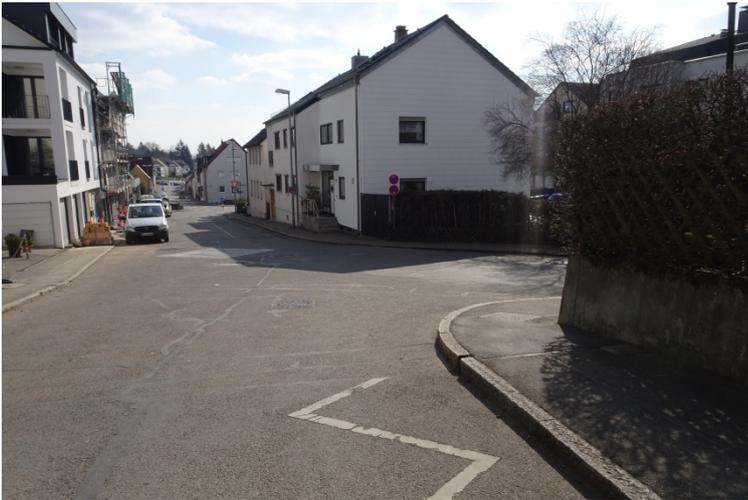
Krummenackerstraße Einmündung Hertfelderstraße

Blick von der Krummenackerstraße auf die Einmündung der Hertfelderstraße

- Keine Einsicht aus der Hertfelder- in die Krummenackerstraße und umgekehrt
- Schulradweg: Von der Hertfelderstraße in die Krummenackerstraße und weiter in den Greutweg ist der Hauptfahrradweg zum Schelztor und zur Seewiesenschule, von oben kommenden Autos gefährden die Schüler*innen, die von einer Straße in die andere fahren wollen

- Beschilderung: „Achtung Radfahrer!“
- Anbringung zweier Spiegel (der vorhandene sichert eine Parkplatzausfahrt!)

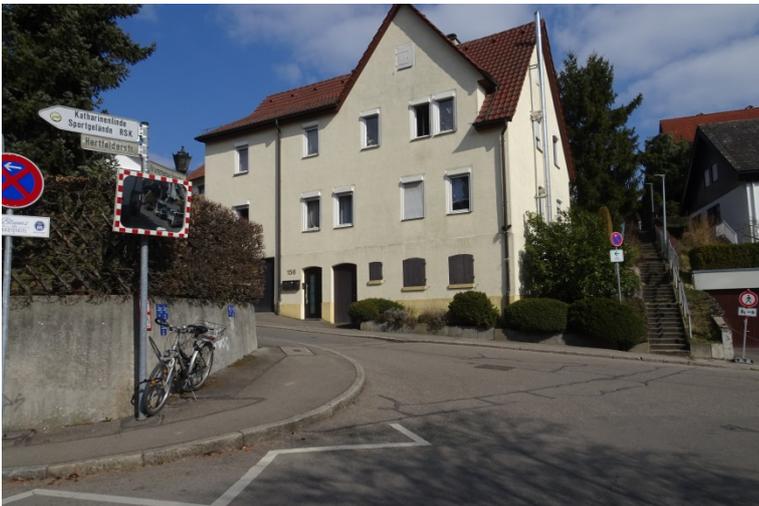
Blick von der Gabelung „in“ die Krummenackerstraße

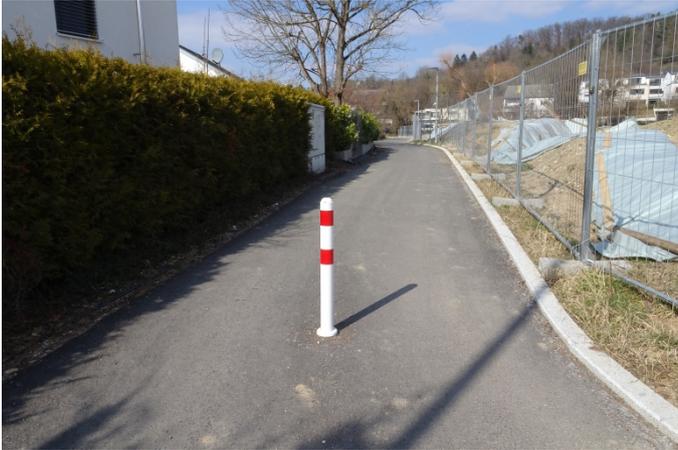
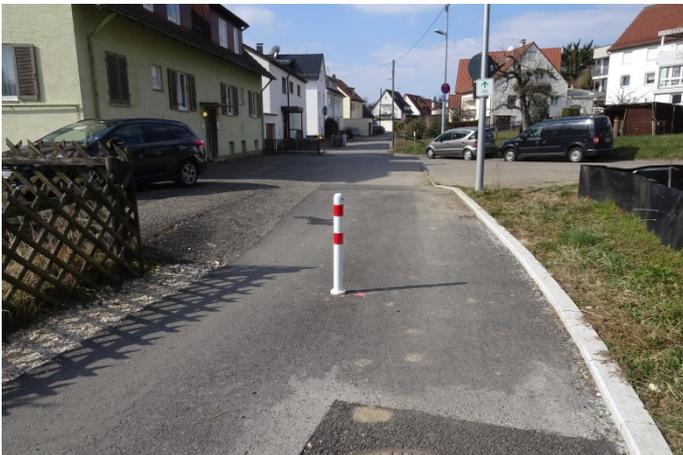
Alexanderstraße / Neubaugebiet Greut, Fußweg: Poller

Poller sind für Fahrradfahrer gefährlich, vor allem bei Dunkelheit

Mehr Reflektionsstreifen, evtl Poller versetzen

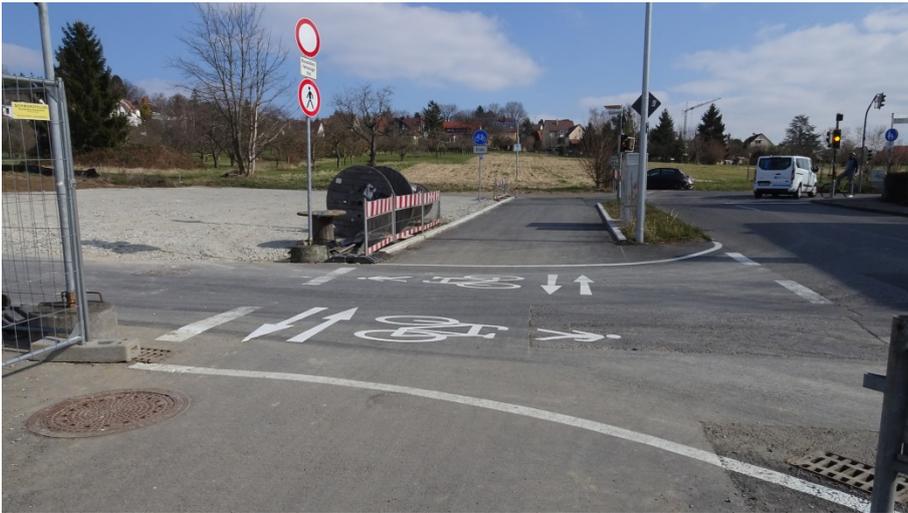
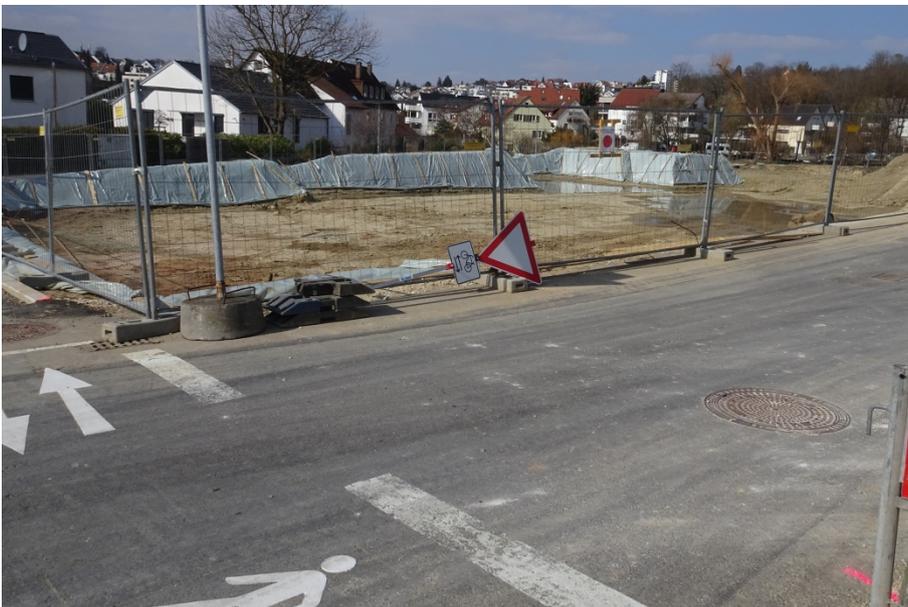
Alexanderstraße Einfahrt zum Baugebiet „Im Greut“

Vorfahrtsregelung für Fußgänger und Radfahrer – durchgezogene Linien auf dem Fuß- und Radweg!

Verkehrszeichen im Baustellenbereich liegt nur rum

Linien auf dem Fuß- und Radweg stricheln, Haltelinie für Baustellenfahrzeuge durchziehen

Verkehrszeichen aufrichten lassen

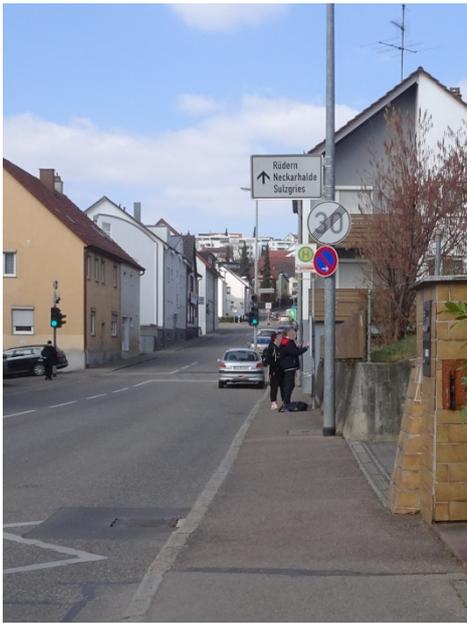
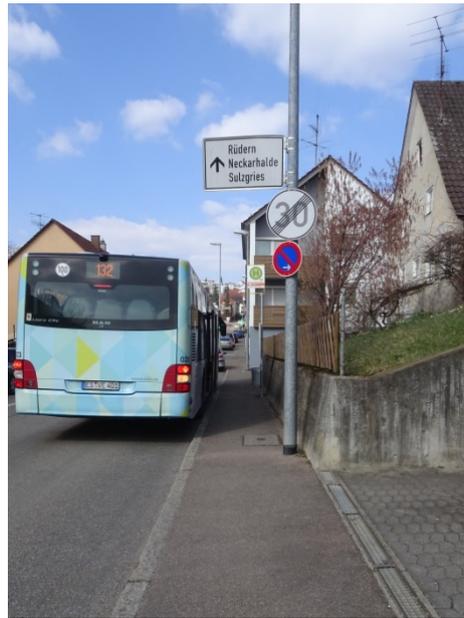
Krummenackerstraße Bushaltestelle stadtauswärts

- Gehweg und gleichzeitiger Wartebereich zu schmal (>1,20m), Wartende sind vor allem Schüler*innen, die oft direkt neben der Straße rangeln, kein Sicherheitsabstand zum fließenden Verkehr
- bei vielen auf den Bus wartenden Schülern (vom Schelztor und der Seewiesenschule auf den 109er nach RSKN) ist der Gehweg blockiert
- Ende der Zone dreissig, oft starke Beschleunigung von Autos direkt neben der Haltestelle
- Keine behindertengerechte Bordsteinkante

- Tempo 30
- Verbreiterung des Gehwegs
- Erhöhung der Bordsteinkante
- Verlegung der BHH an die ursprüngliche Stelle 100m weiter oben

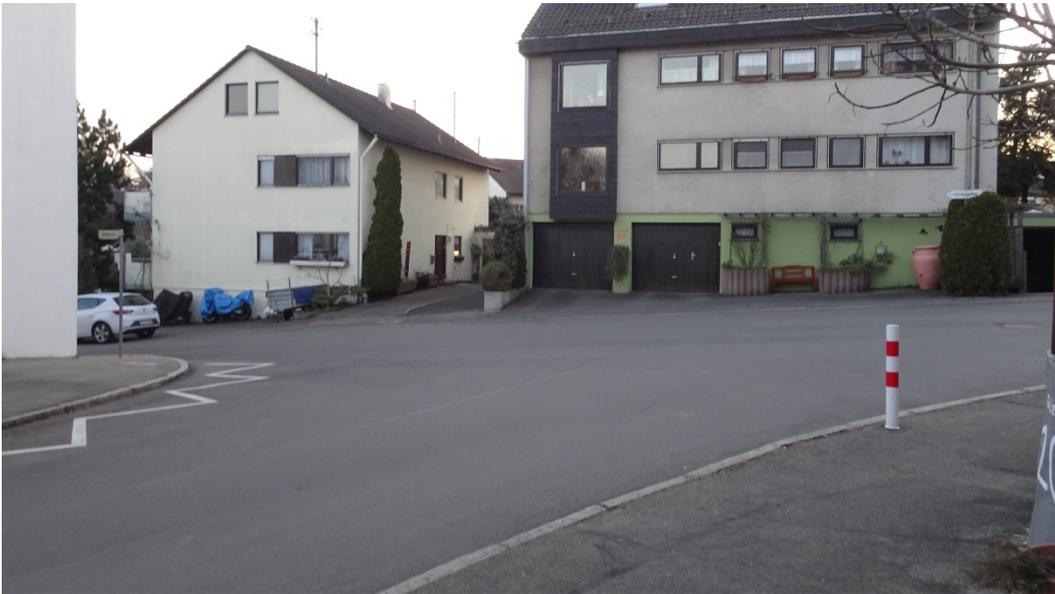
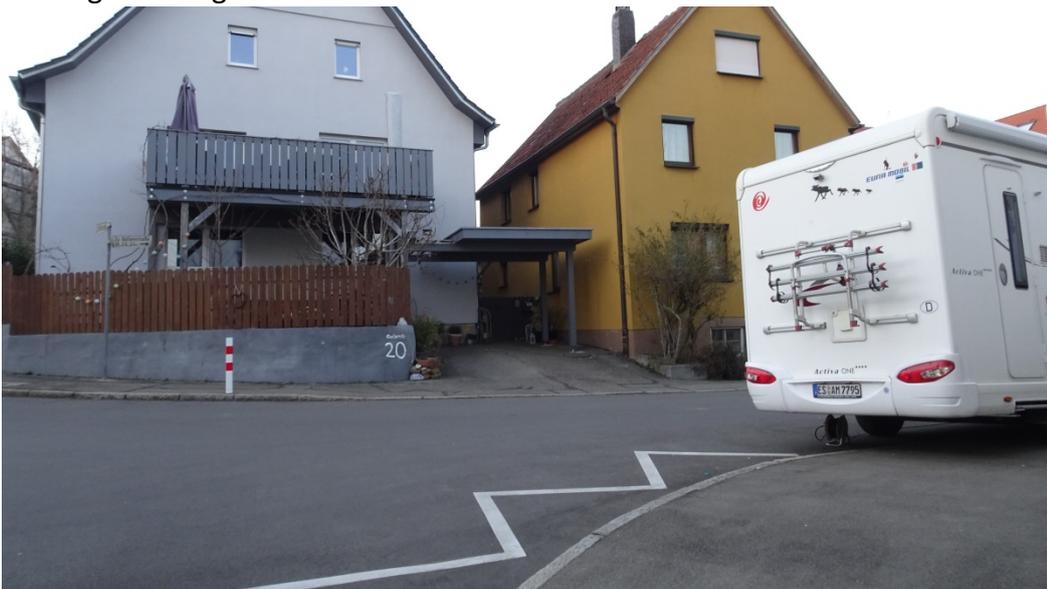
Krummenackerstraße oben, Kurve am Ende

Kindergartenweg über die Gollenstraße

Situation bei der Kreuzung Gollenstraße / Krummenackerstraße

Krummenackerstraße ist durch geparkte Autos nicht einsehbar

Parkverbot im Kurvenbereich erweitern auf 10m
