Verkehrsumfahrt 8. März 2022

Problem- und Gefahrstellen für Fussgänger und Radfahrer in RSKN

Sammlung durch den Bürgerausschuss, Fuss e.V. und Eltern der Schulkinder der GS Sulzgries

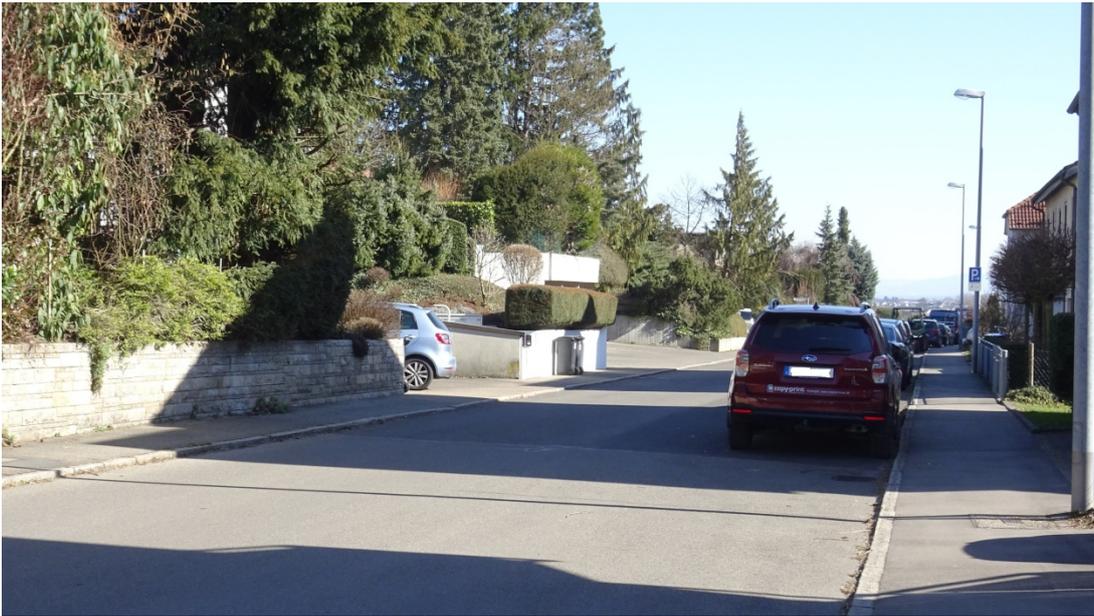
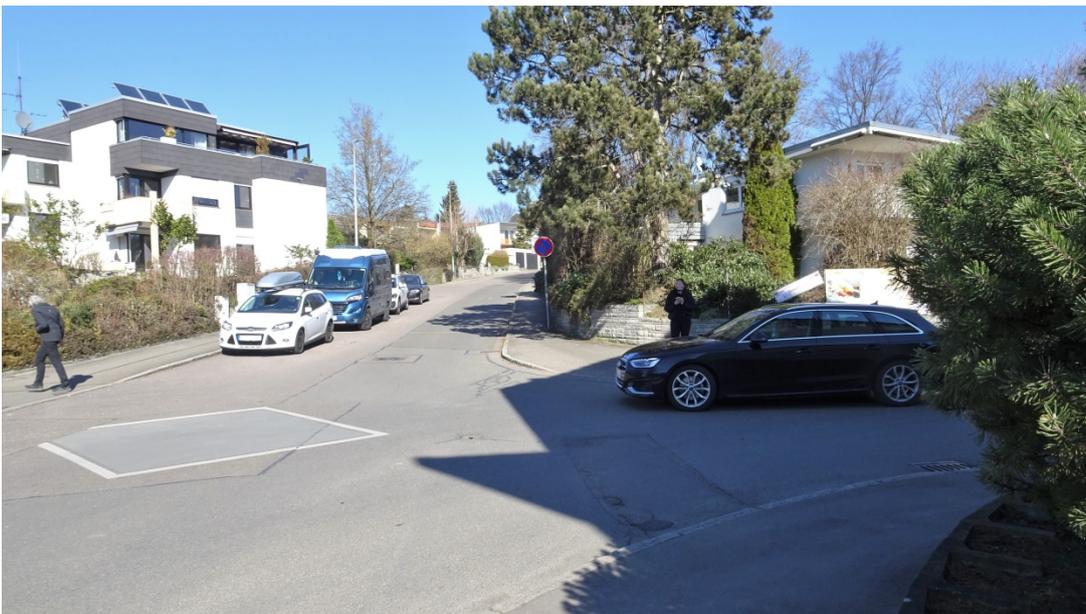
Einmündung Hertfelderstraße in die Betzgerstraße

Weg zum Kindergarten Arche Noah

Fahrzeuge regelkonform geparkt, sogar keine näher an der Kreuzung, dennoch keine Einsicht in die Hertfelderstraße, vor allem nicht für Kinder

Spiegel gegenüber der Einmündung

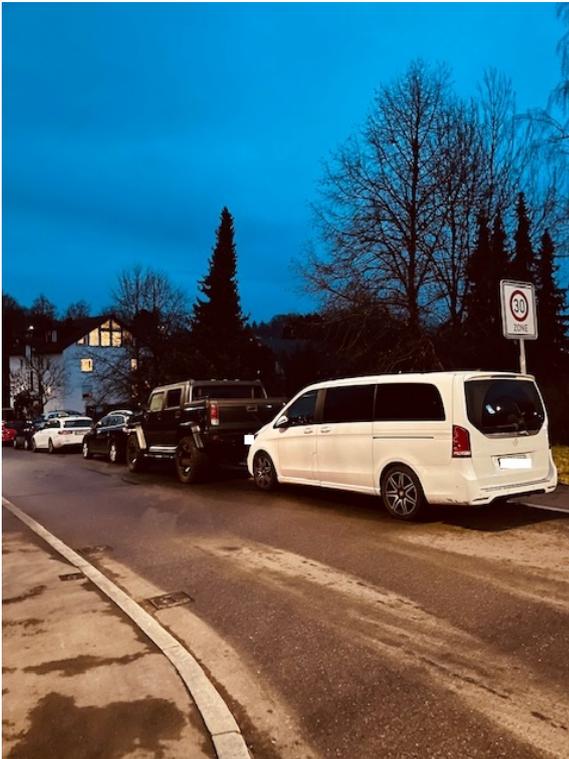
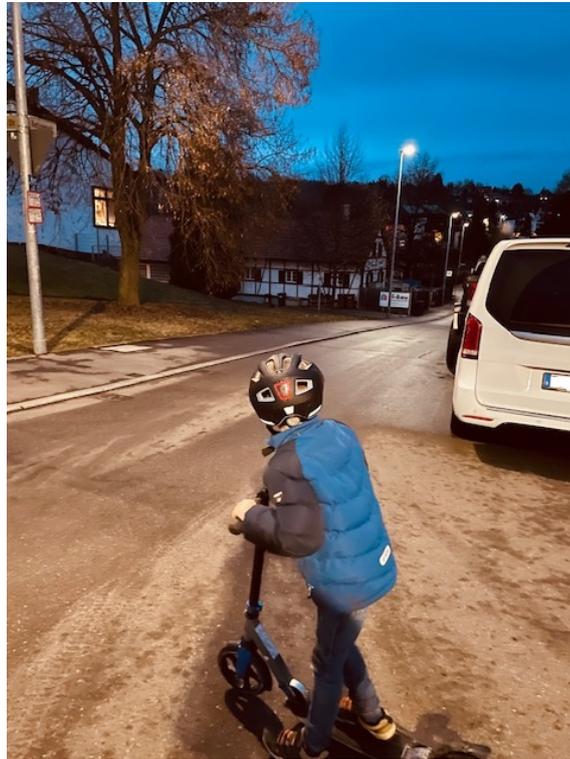
Ecke Betzgerstraße/ Sulzgrieser Straße

- Immer dieselben Autos stehen seit Wochen bis oben an die Kreuzung, wenn ein Kind die Straße in diesem Bereich überqueren möchte, muss es bis zur Mitte der Fahrbahn gehen, um zu sehen, ob ein Auto aus der Betzgerstraße kommt - für junge Verkehrsteilnehmer auf dem Heimweg der Schule ein schweres und gefährliches Hindernis.
- Für Autofahrer, welche aus der Betzgerstraße kommen, ist dies ein Ärgernis, da die Vorfahrtsregeln bei einigen nicht klar sind (wer muss warten - wer darf fahren).

- Parkverbot im Einmündungsbereich bis weit in die Betzgerstraße hinein (15m)
- Parkraummanagement zur Reduzierung der Dauerparker
- Klarere Beschilderung

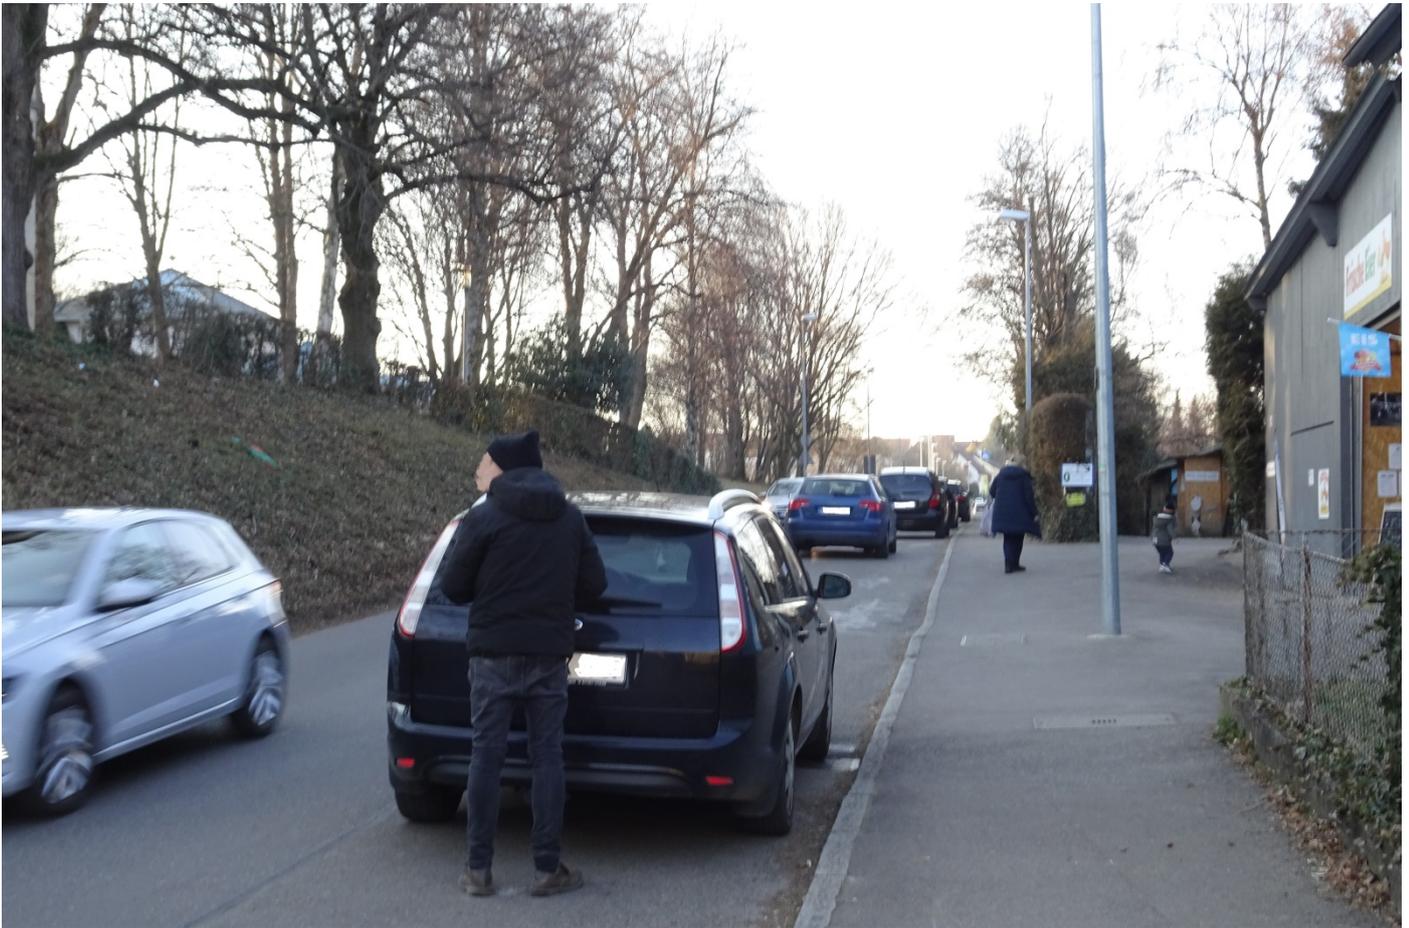
Sulzgrieser Straße vor der Kirche

Gefährdung von Radfahrern durch die schnell von Parklücke zu Parklücke aufwärts fahrenden Fahrzeuge, die dahinein dem Gegenverkehr ausweichen und dabei Radfahrer oft schneiden oder extrem knapp überholen

- Tempo 30
- weniger Parkplätze entlang der Straße (mehr und längere Ausweich- und Wartestellen)
- Überholverbot (kein Überholen von Radfahrern mehr)
